Södra Råda gamla kyrka
Treklövervalvets konstruktion

ROBERT CARLSSON
februari 2007

Syftet med övningen, Förundersökning VI, var att skaffa byggkunskap kring det medeltida treklövervalvets konstruktion. I nuläget kan vi sorgligt nog konstatera att Södra Råda gamla kyrka var den sista kyrkan med ett helt och inklätt treklövervalv, dessutom en träkyrka, således var vi hänvisade till att studera reminiscenser av treklövervalv i Uppländska stenkyrkor. Vad vi för alltid gick miste om när kyrkan i Södra Råda brann ned till grunden 2001, var den speciella konstruktion av treklövervalv som var direkt avhängig byggnadsmaterialet trä. Den stora skillnaden i förhållande till de massiva stenkyrkorna, låg i det minimala upplaget på väggarna för takstolarna, stenkyrkans upplag på runt en meter var på timmerkyrkan i Södra Råda bara 18 cm. Trälösningen för denna valvkonstruktion blev således timrade rösten med ett system av primära och sekundära åsar samt ett antal kryckor och strävor, vilket då och tack vare ett brett takstolsupplag i stenkyrkorna kan motsvaras av en enkel saxsparre med sticksparre.

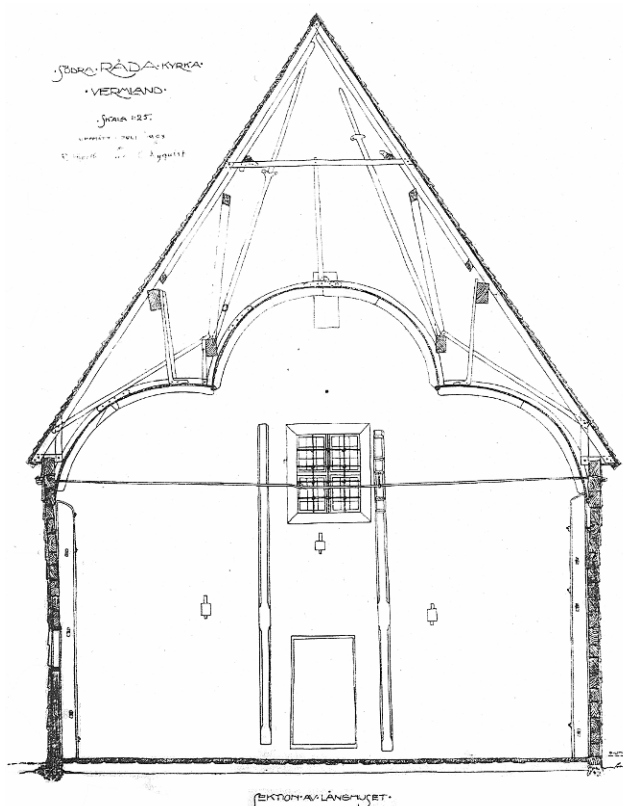
BILD 1. Tvärsektion av långhuset i Södra Råda gamla kyrka. På ritningen ser man hur komplex en treklövervalvskonstruktion med upplag helt av trä kan bli, det var mer eller mindre frågan om att det hela skulle lyfta sig själv i håret. Uppmätning Hjort och Nyquist 1908 för KBS.

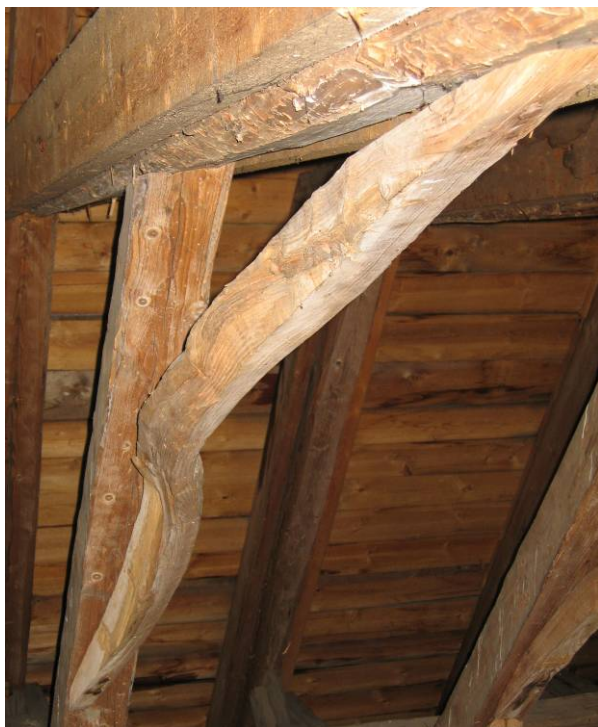
BILD 4. Man tvekade inte när man genom klyvning framställde denna krokiga krum, ämnet fick ju till slut den radie som krävdes på byggsidan, medan flankerande virkessidor lämnades med den slängkrök råvaran bjöd. Krumvirket verkar innehålla rotved. Foto Robert Carlsson.

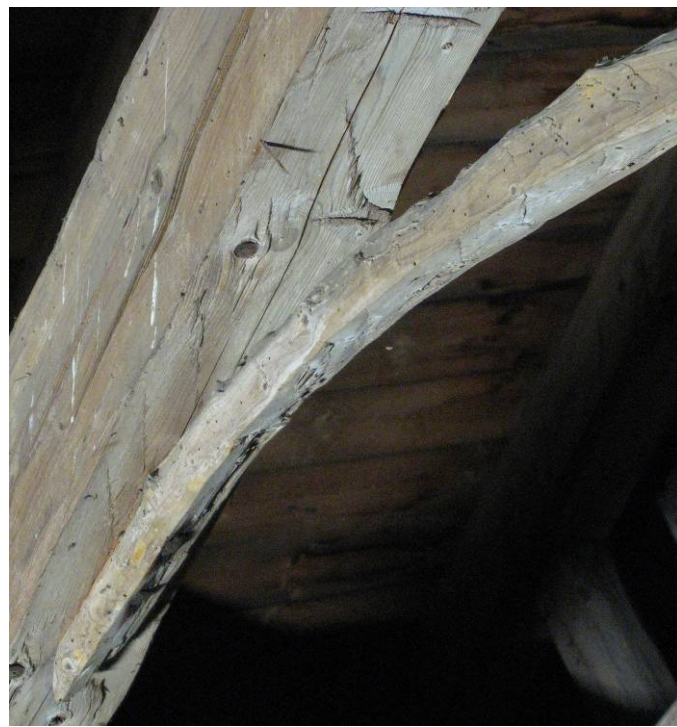
BILD 5. Ett krumvirke som förefaller ha tagits ur en grangren. Foto Robert Carlsson.

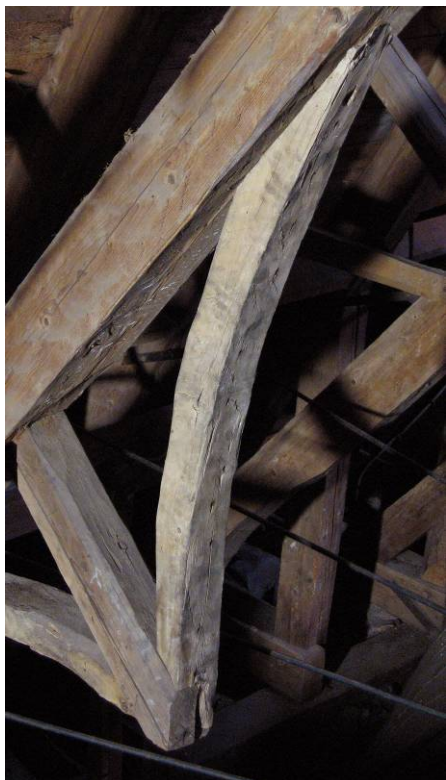
BILD 8, nedan. I Söderby Karl fanns betydligt mer detaljer och helheter att studera än i Funbo och Tuna. Södra takfallet hade ursprunglig täljd spånboten, medan norra takfallet idag hade en sågad dito. Under 1950-talet infogades, som synes, en förstärkning av taklaget. Man drog stag mellan högbenen från norra till södra sidans stolar, lågt och mellan valvryggarna. Foto Robert Carlsson.

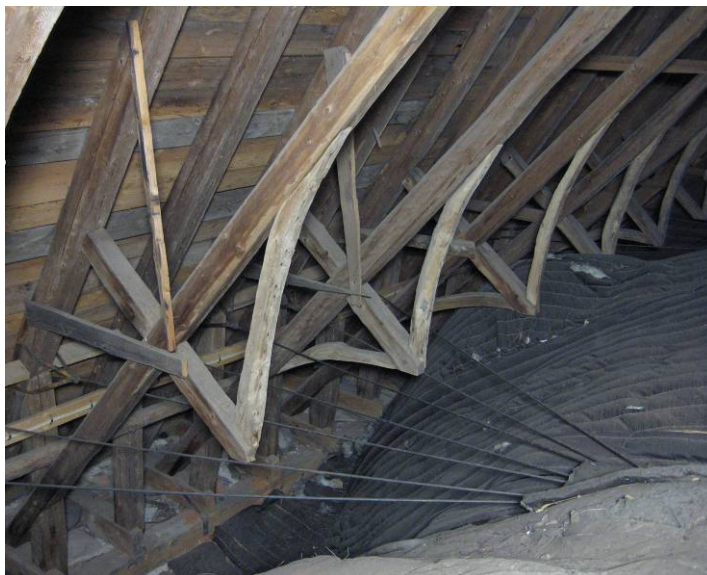
BILD 9, t v. En bild av ett krumvirke, björk, med en form och ett utförande som ligger nära vår egen tids pretentioner och referensramar, dock en ovanlig syn i kyrkorna. Merparten av de krumma delarna var som sagt tämligen "rustika" eller om man så vill pragmatiskt simpla. I detta, bland annat, kan man då göra den tydliga särskilnaden; Tensta versus övriga nämnda kyrkor. Foto Robert Carlsson.

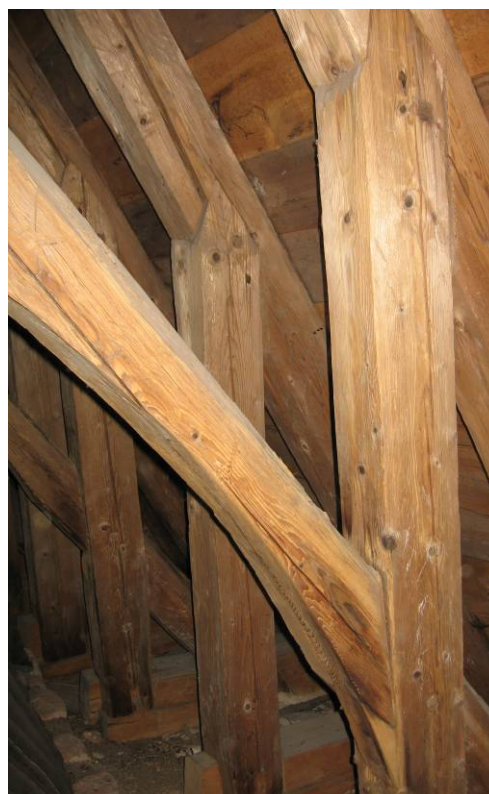
BILD 10. På bilden ser vi hur en saxsparre passerar förbi en stötta på sin väg ned mot knäbockens bas och sin landningsplats, notera den lilla krumhuggna fyllnadsklossen i övergången mellan sparre och stötta. I regel rådte den inre murremmen över bräddtakets kant, således anslöt brädorna mot murremmens överkant med ett släpp ut till kanten av sistnämnda. Lägg märke till att formen på treklövervalvet och takstolskonstruktionen krävde en urfasning på näraliggande takstolsdelar, i detta fall en saxsparre. Samma åtgärd återfinns även i valvhjässan i form av en fasning på hanbjälkens underkant. Som synes saknar varannan takstol upplag för valvslagning. Foto Robert Carlsson.

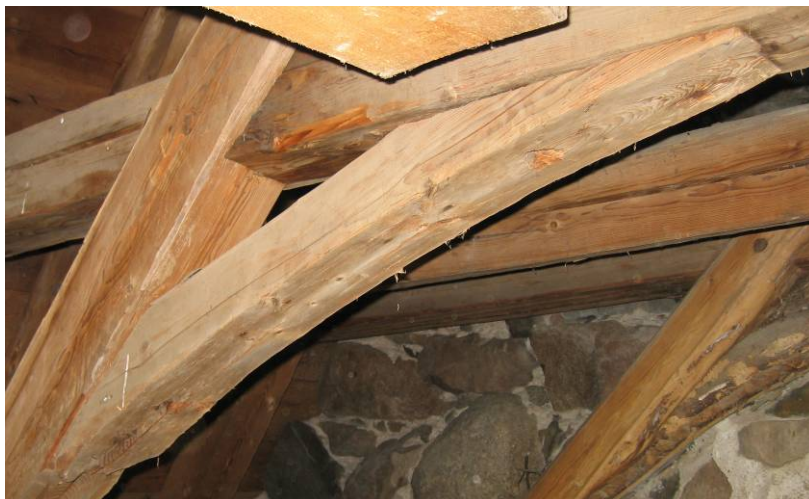
BILD 11. På bilden ser vi en ovanlig situation, man har tagit en sparre eller bjälke och givit den önskad radie, alltså ett rakt ämne. Som synes krävdes då att ämnet hade en grov dimension, dels för att fylla radien men även för att inte bli försvagat.
Foto Robert Carlsson.

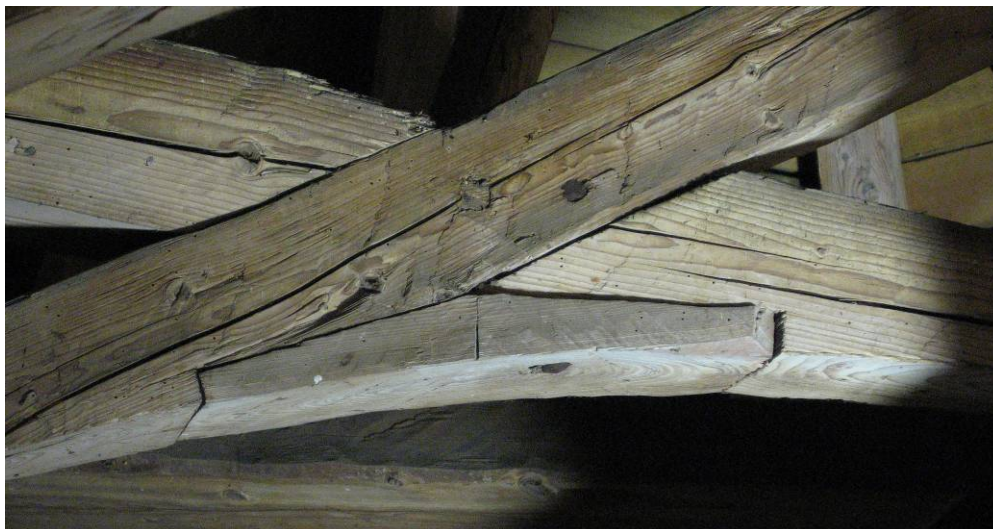
BILD 15. Saxsparre möter hanbjälke, vecket var utfyllt och förstyvat med en spikad löt eller kloss. Lägg även märke till fasningen på undersidan av hanbjälken som fullföljde valvets radie. I flera fall hade sammanhuggningen och fasningen inneburit en allvarlig försvagning av takstolen, ibland med materialbrott som följd. Situationen på bilden utgör dock ingen grund för oro. Foto Robert Carlsson.

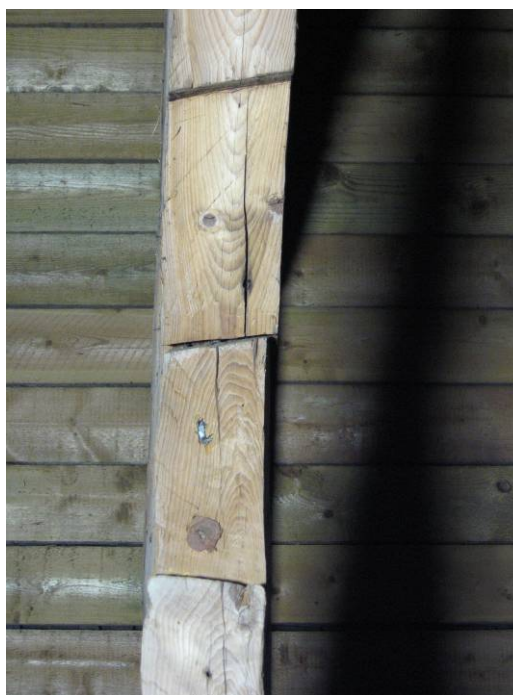
Takstolarna var på sätt och vis lötade, något man antagligen gjorde eftersom saxsparre och hanbjälke inte fyllde den välvda formen helt och hållet. Man kan även tolka det som att löten eller klossen gavs ytterligare en funktion, nämligen som en form av spännkloss. Man kan resonera om avsikten var att spänna upp konstruktionen eller om man fick den funktionen på köpet, se vidare bild 16 med resonemang.

BILD 16. I övergången mellan krumvirke och hanbjälke valde man i många fall att fylla ut med en liten löt eller kloss, som förutom att fylla radien även kan sägas ha fått en konstruktiv funktion, den spände upp takstolen. Som synes kilades klossen på plats, i upplaget på bilden saknas dock klossen men vi kan se de från varandra lutande sidorna på upphugget. Alla lötar var ilagda från takstolens byggsida, således låg den sida ned där upphugget är som smalast, med andra ord slog man dit klossen ovanifrån. Förfarandet kan även ha varit en naturlig åtgärd i arbetet med själva sammanhuggningen, det är lättare att få det tätt när trä tar i trä om man skråar anliggningsytorna. Lägg märke till att krumvirket spikats och naglats fast vid hanbjälken, notera även att spiken är krökt. Foto Robert Carlsson.

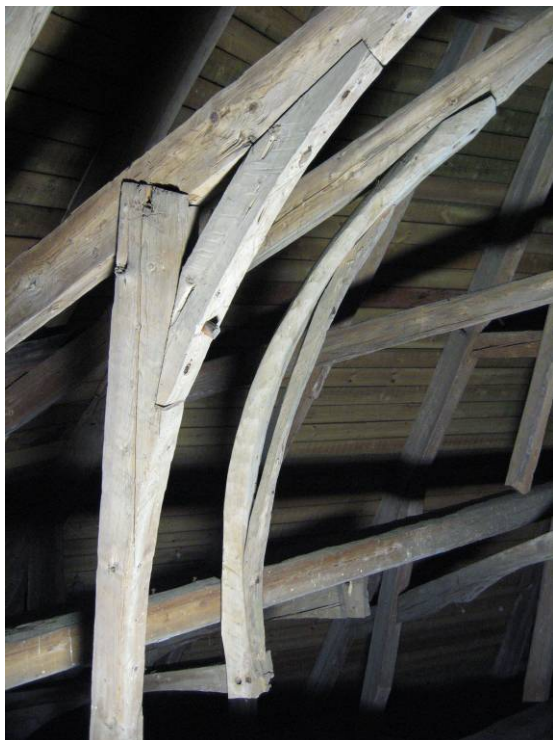
BILD 17. Förutom den vanliga varianten av mer eller mindre naturvuxet krumvirke i ett stycke, kan man bland annat finna kombinationer av raka virken som lötats samman och formats till en radie eller till och med krumvirken som lagts samman till rätta radien. Foto Robert Carlsson.

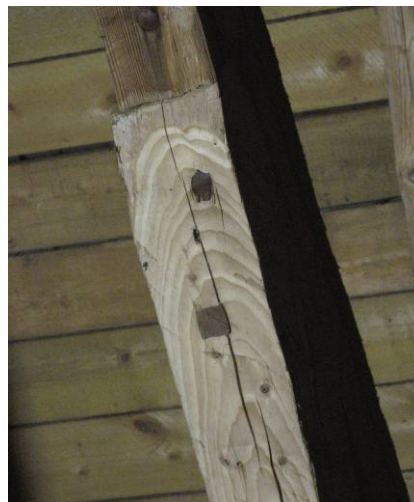
BILD 18. I både Söderby Karl och Tensta kyrkor konfirmerade man många av sammanhuggningarna med både spik och tränagel, på bilden ser vi övergången från ett krumvirke till saxsparre. Foto Robert Carlsson.

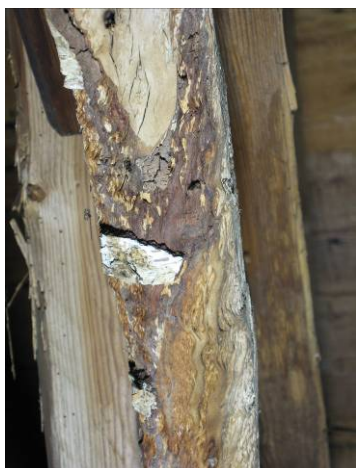
BILD 19. Ett exempel på obarkade vankanter, i detta fall ett krumvirke av masurerad björk.
Foto Robert Carlsson.
